RAPPORT D'ANALYSE THERMOGRAPHIQUE

DU BATIMENT ECA N° [REDACTED]

rla architecture sa

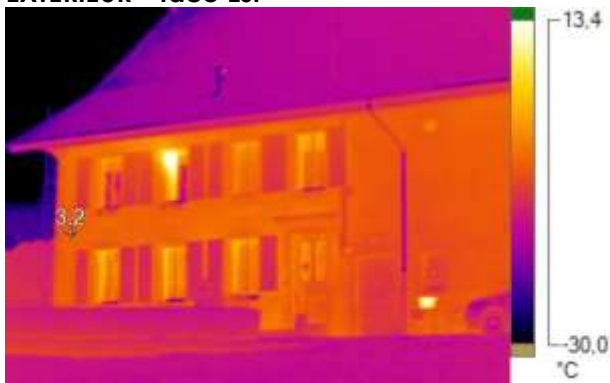
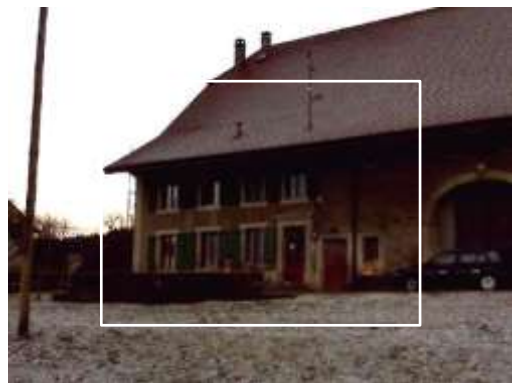
EXTERIEUR – face Est

La fenêtre ouverte à l'étage laisse échapper d'importantes quantités de chaleur. La façade est homogène dans sa résistance thermique.

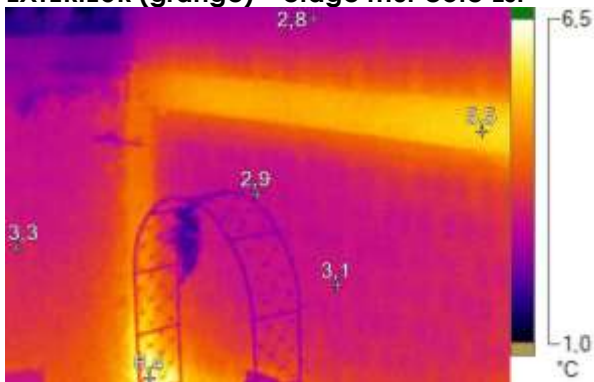
EXTERIEUR (grange) – étage mur côté Est

Les piliers <y

Contre l'extérieur, le bâtiment est homogène dans son enveloppe thermique. Le mur côté grange présente quant à lui des ponts thermiques importants.

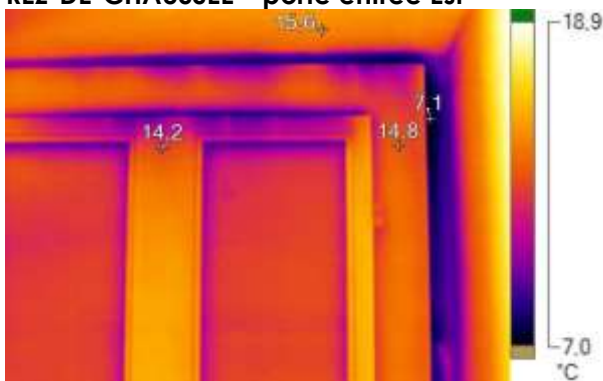
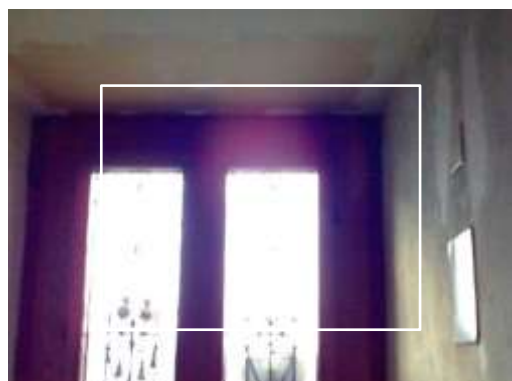
REZ-DE-CHAUSSEE – porte entrée Est

Des infiltrations d'air sont visibles autour du battant et du vitrage de la porte d'entrée. Les joints devraient être contrôlés, cas échéant remplacés.

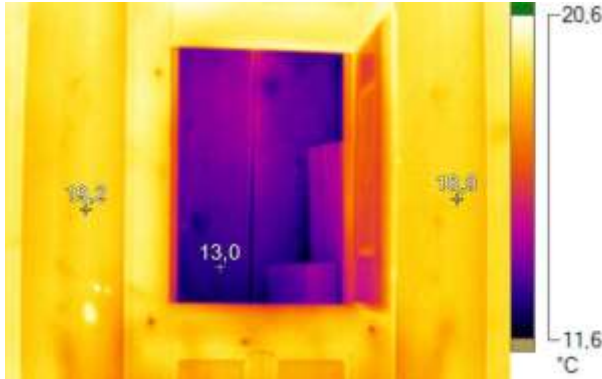
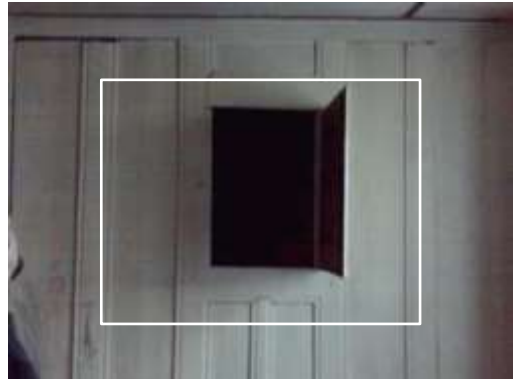
REZ-DE-CHAUSSEE – niche chambre Ouest

Le fond de la niche, plus proche de l'extérieur est logiquement plus froid. La mise en place d'un isolant performant, permettrait de bloquer le froid pénétrant.

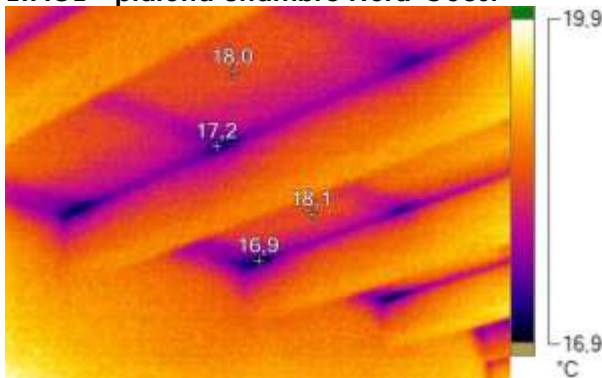
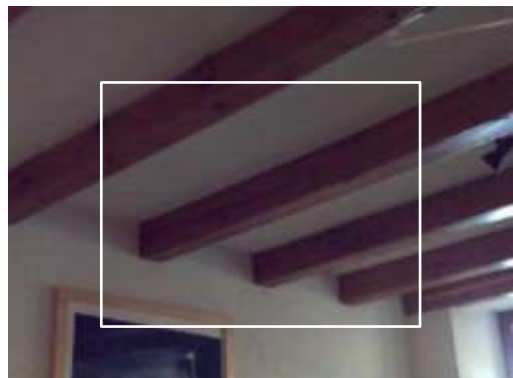
ETAGE – plafond chambre Nord-Ouest

La structure isolée au-dessus des solives d'origine reste apparente. Au vu des très faibles écarts de températures, ces éléments ne portent pas préjudice.

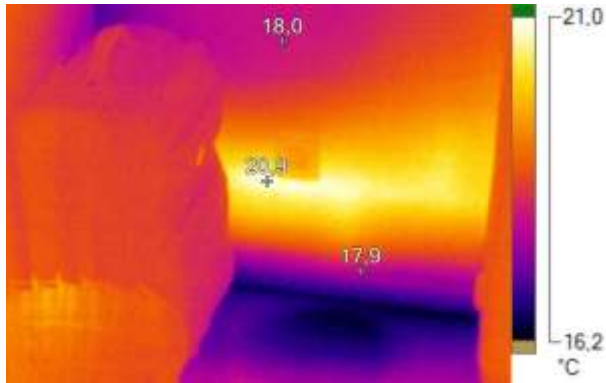
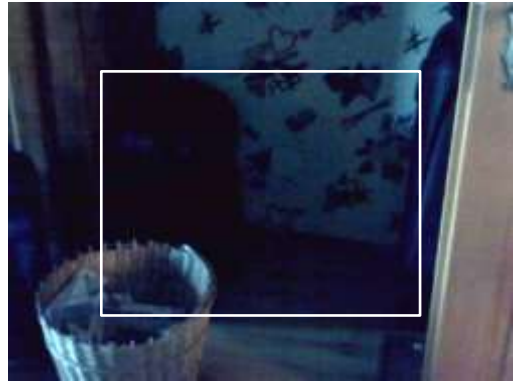
ETAGE – mur refend chambre Nord-Ouest

On constate une partie chaude dans le mur de refend, probablement un tube de distribution du chauffage.

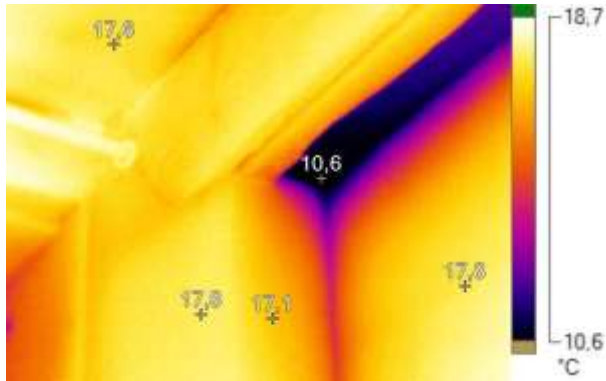
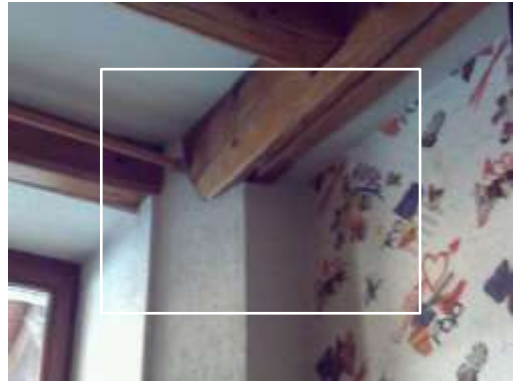
ETAGE – mur refend chambre Nord-Ouest

Le sommier bois correspond à l'alignement de la paroi d'origine. Un nouveau mur porteur a été créé en retrait. Un sommier béton qui reprend la charge du sommier bois crée un pont de froid puisqu'aucun isolant n'a été mis en place.
